多基线数字近景摄影测量技术 在工程测量中的应用

李 磊 马培福 莫东岩

(中国水电三局有限公司勘测设计研究院)

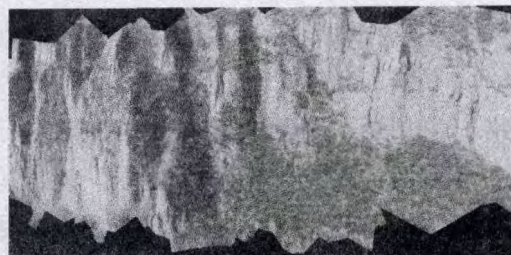
图 5 小直峪大桥东边坡地形 TIN 景观

将外业获取的摄影数据、检校后的镜头参数文件和控制点数据导入计算机,并将像片按照摄站的次序进行重命名,在 Lensphoto 软件平台进行内业数据处理和成果输出。其中镜头参数文件是利用 Lensphoto 软件中的相机检校模块在室内进行计算所得。经过 Lensphoto 软件的新建工程、导入相片和镜头参数、自动空三匹配、光束法无约束平差、引入控制点、空三交互、整体约束平差等步骤实现模型绝对定向,得到影像的外方位元素,随后生成摄区点云并给予编辑见图 2、图 3。对生成的点云进行影像畸变差纠正并建立立体模型形成 TIN 景观见图 4、图 5。
